# RELATÓRIO TÉCNICO SOBRE INSTALAÇÕES ELÉTRICAS

Local: Comunidade Indígena Três Unidos

Manaus, abril de 2024

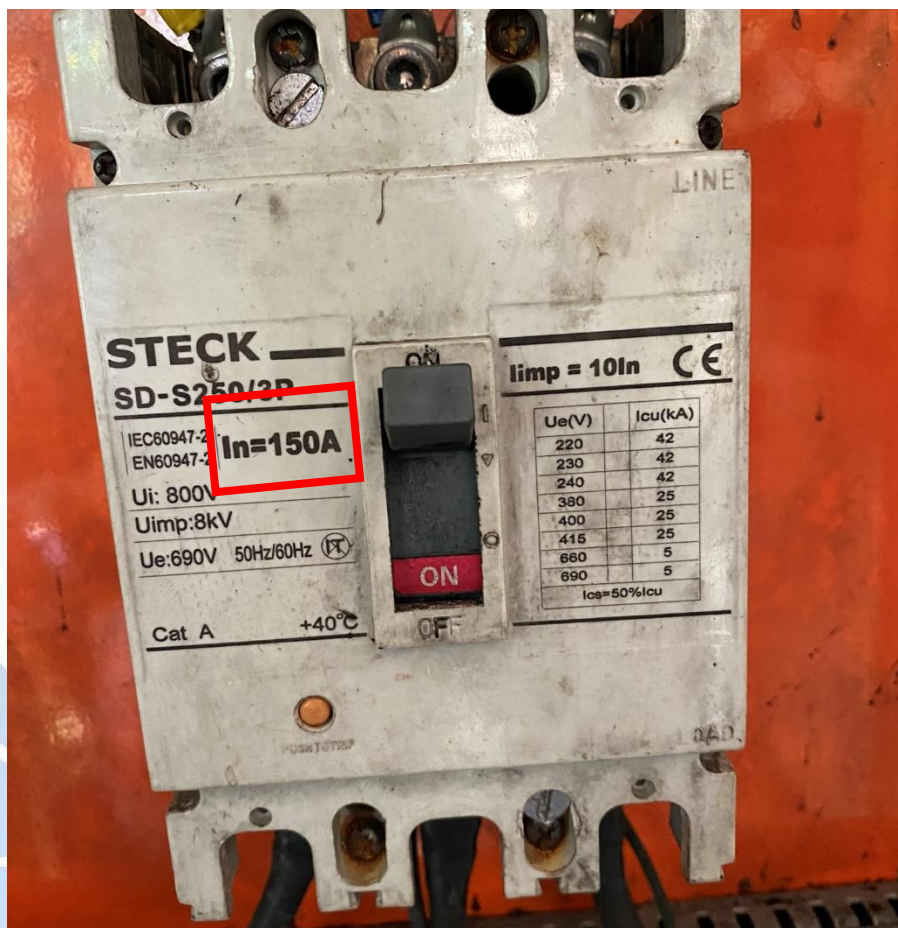
Foto 07

Quando acionado, a corrente de saída do gerador passa pelo quadro de distribuição onde contém um disjuntor trifásico de 150A (Foto 07) e logo vai para chave blindada (Foto 08) onde contém seus fusíveis 100A de proteção (Foto 09).

Como observado nas fotos: 07, 08, 09, 54 e 55 o disjuntor de proteção dentro do quadro de comando, está superdimensionado, o disjuntor recomendado seria de 80A devido aos condutores serem de 25mm<sup>2</sup>. A caixa blindada com uso de fusíveis NH não é mais recomendada nas instalações atuais, devido ao tempo de atuação e manutenção das trocas dos fusíveis quando são danificados.

Recomenda-se a substituição da chave blindada com fusíveis por disjuntor de 80A e a troca do condutor de aterramento de alumínio (Foto 68 e 69) encontrado na chave blindada para condutor tipo cobre de bitola igual ou superior a 25mm<sup>2</sup> para o circuito de distribuição até a escola Estadual da Samsung.

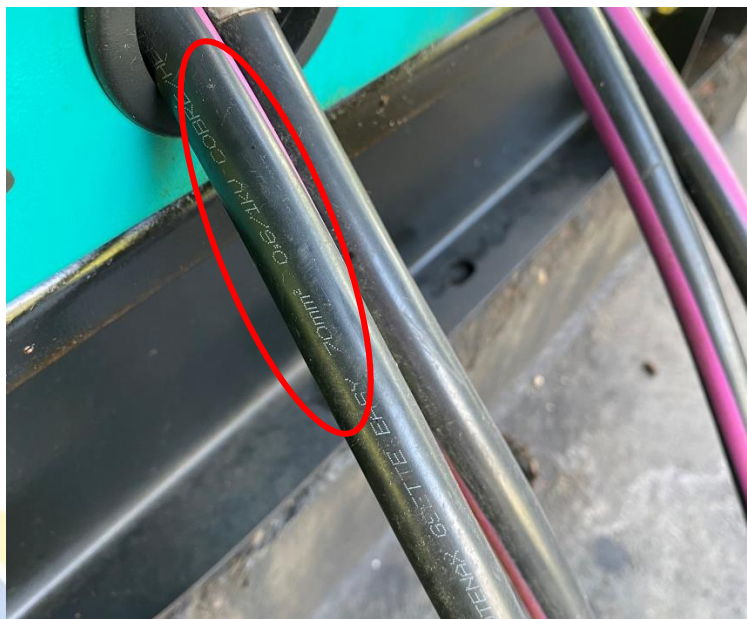
Foto 13 – Condutor de 70mm<sup>2</sup> 0,6/1kV na saída do gerador de 75kVA até a chave blindada

Como apresentado nas fotos: 13, 16, 17, 18, 47 e 48 recomenda-se:

- a) A instalação de tubos ou eletrocalha para proteção dos cabos que se encontram diretamente no piso e para pessoas que acessam o local;
- a) Substituição da chave blindada com fusíveis para disjuntor tipo NOFUSE;
- b) A troca dos cabos de 50mm<sup>2</sup> que se encontram na saída da chave blindada, para cabos de 70mm<sup>2</sup> - 0,6/1kV ou 95mm<sup>2</sup> - 750V;
- c) Fazer o balanceamento de carga entre as fases para evitar sobrecarga nos cabos como vimos nas fotos: 47 e 48.

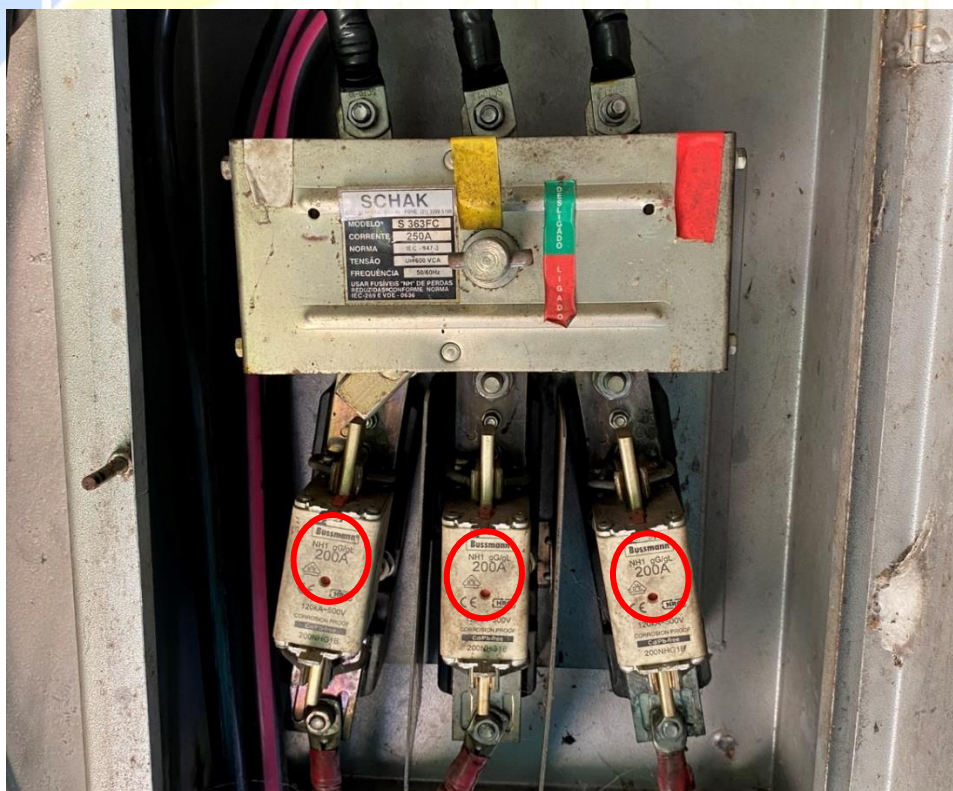
Foto 16 – Fusíveis tipo NH de 200A como dispositivo de proteção

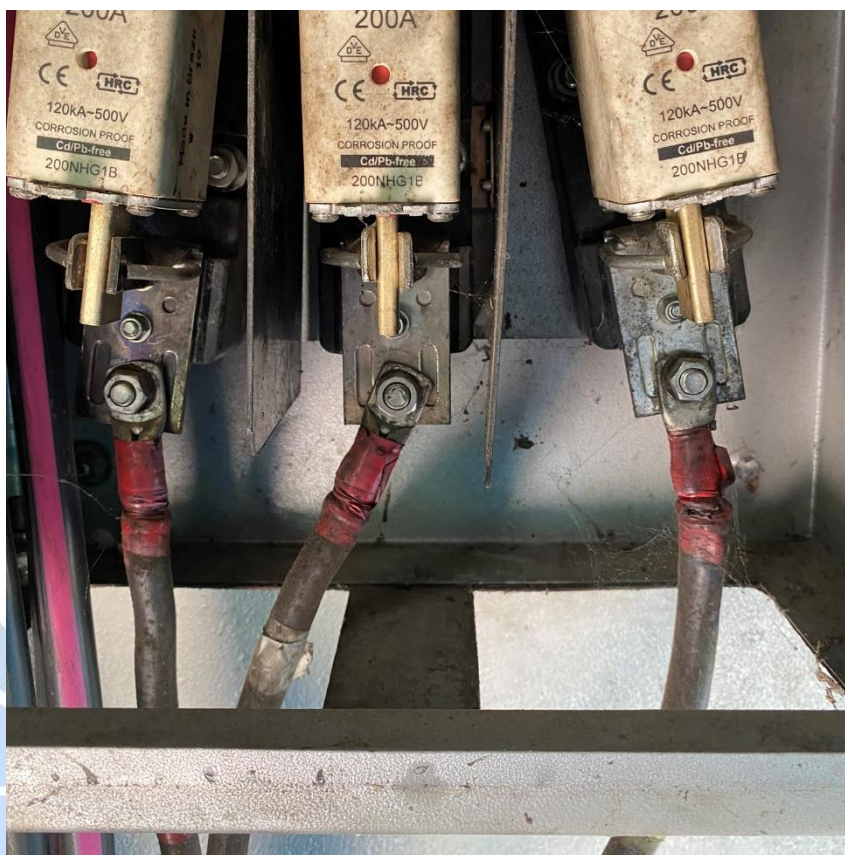
Foto 17 – Condutores de 50mm<sup>2</sup> na saída da chave blindada

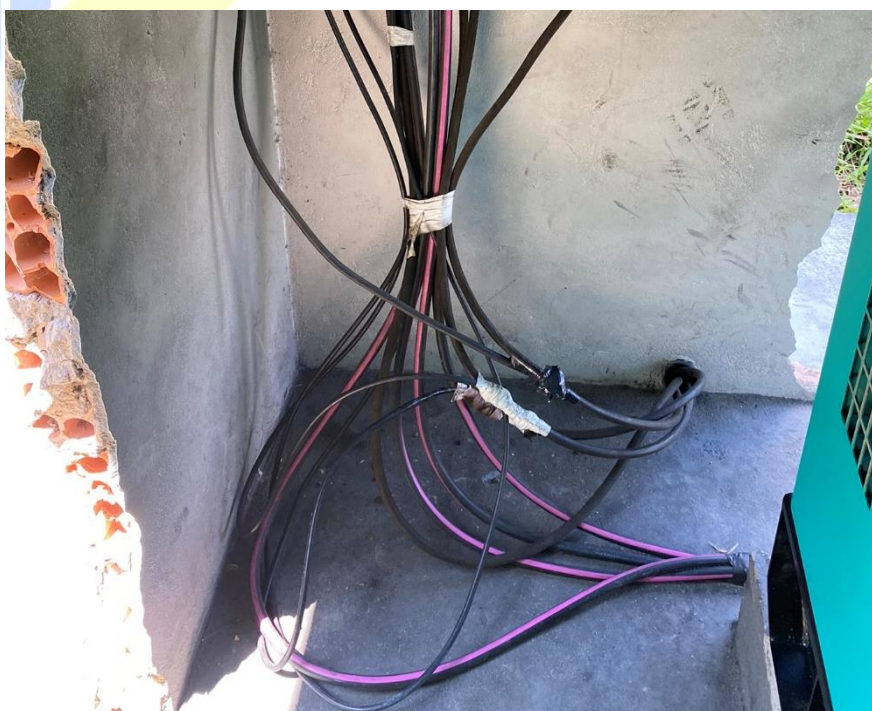
Foto 18 – “Jumpers” no circuito nos condutores de saída da chave blindada

Os “Jumpers” citados acima estão conectados no condutor de 50mm<sup>2</sup>. Um desses “jumpers” é o circuito trifásico da rede de distribuição aérea que atende a comunidade,

sendo ele condutor de alumínio de 16mm<sup>2</sup> em duas fases e neutro. E um condutor de alumínio de 35mm<sup>2</sup> na última fase.

Os “Jumpers” são feitos através de conector tipo “Split Bolt” com contato direto entre cobre e alumínio.

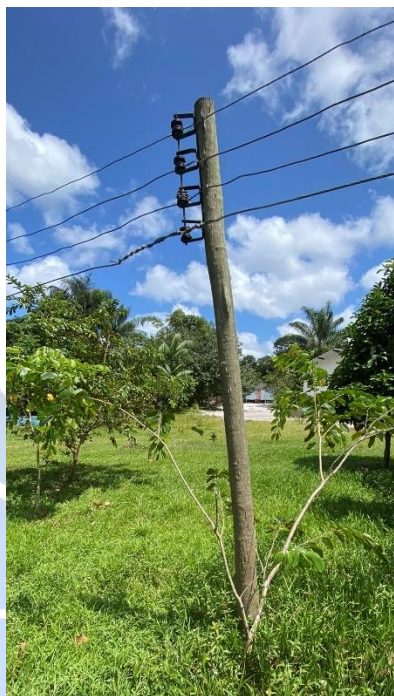
Durante a análise técnica foram encontrados postes de madeira e alguns postes de concretos danificados.

Foto 39 – Poste de madeira

É necessário a substituição dos postes de madeira para postes de concreto, onde os mesmos devem conter aterramento, no momento da análise *in loco* encontrou-se um poste com aterramento rompido (Foto 70).

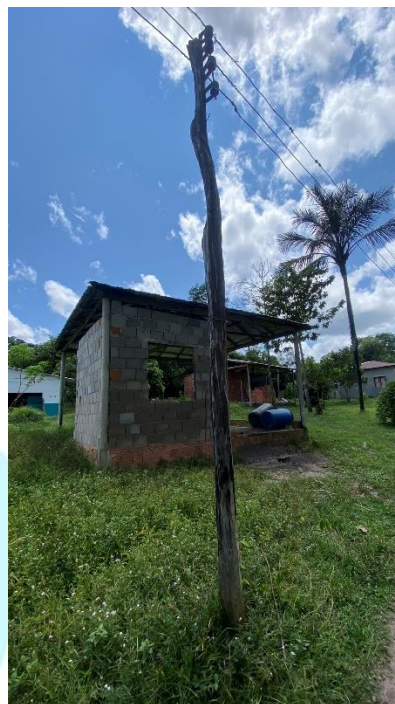
Foto 40 – Poste de madeira

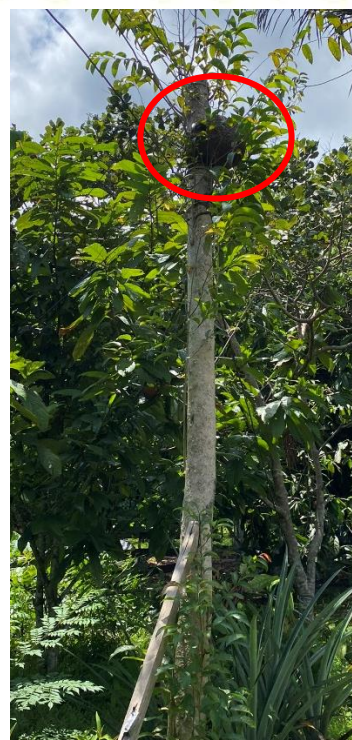
Foto 42 – Poste de madeira e com casa de caba

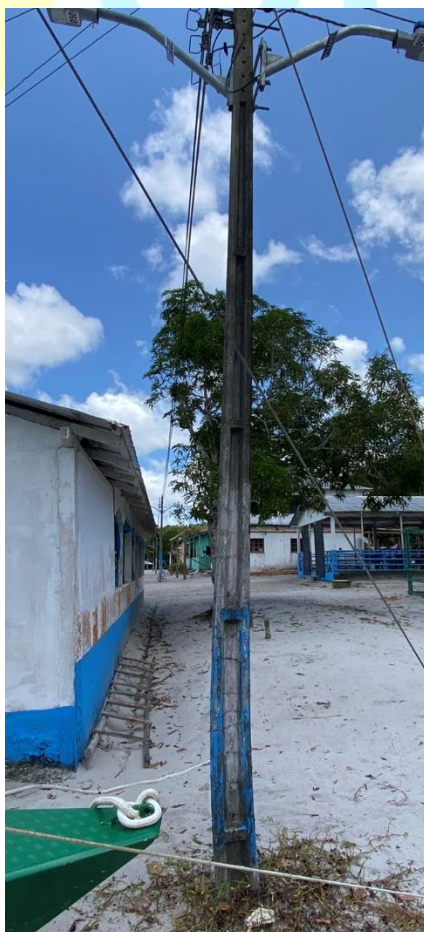
Foto 44 – Poste de concreto com vestígios de rachadura

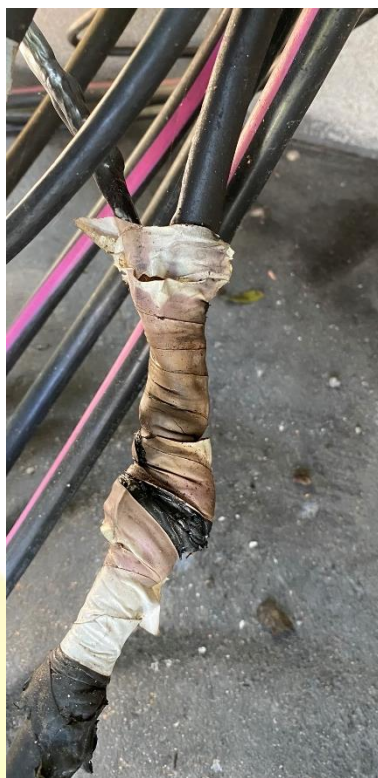
Dentro da casa do gerador que alimenta a comunidade, um condutor fase está com vestígios de sobrecarga, colocando em risco a fornecimento da mesma (Foto 47 e 48).

Foto 47 – Condutor fase com sinais de derretimento

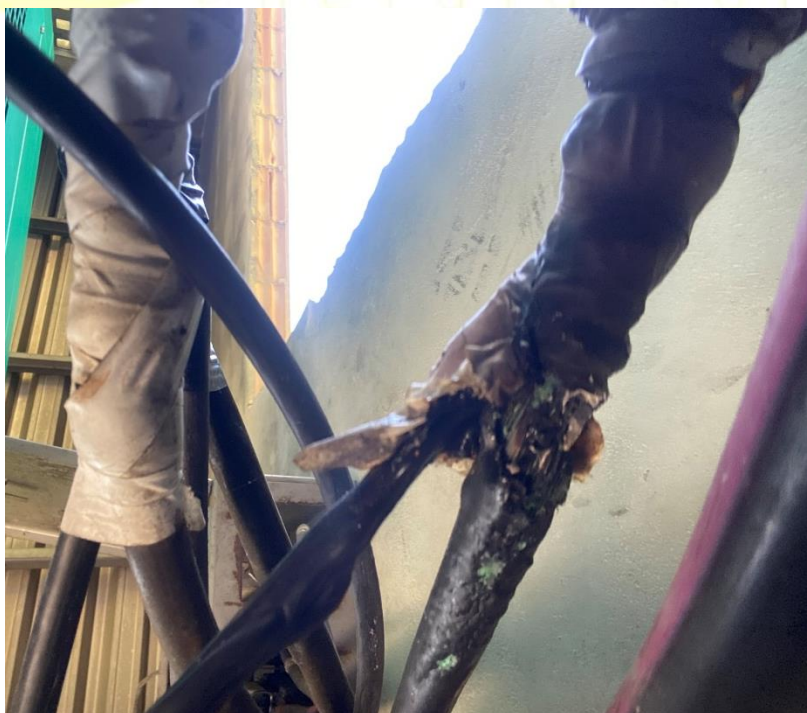
Foto 48 – Condutor fase com sinais de derretimento

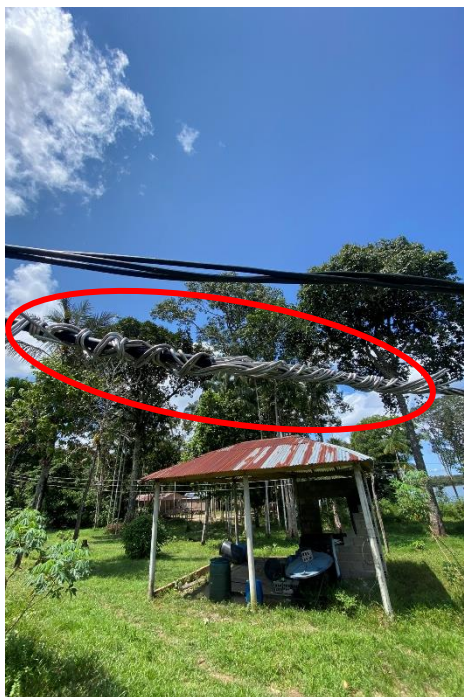
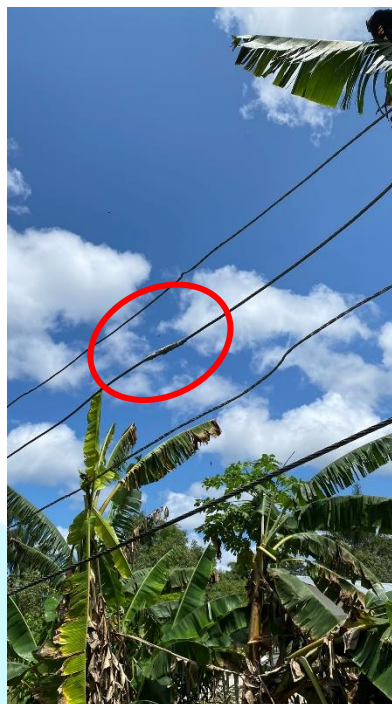
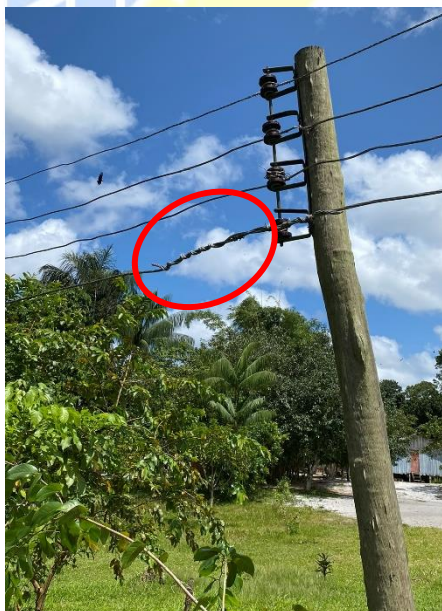
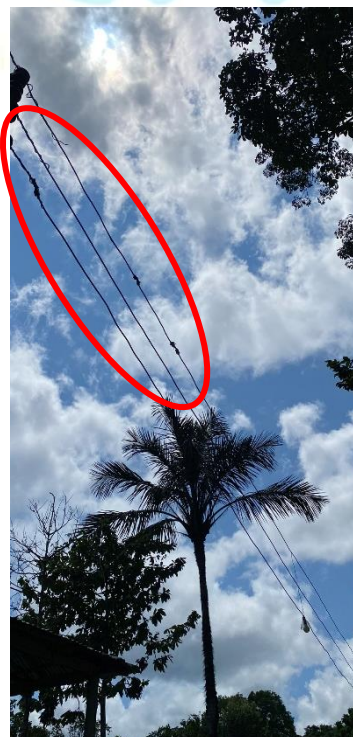
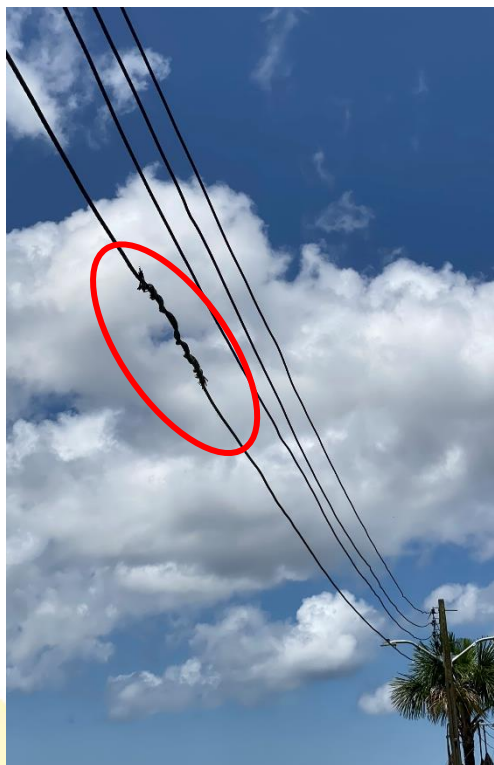
No circuito de distribuição aéreo, existe emendas ao longo de todo o percurso (Foto 49, 50, 51, 52 e 53).

Recomenda-se a troca dos cabos de distribuição via aérea para cabos do tipo multiplexado de 95mm<sup>2</sup>, para que tenha um maior aproveitamento da corrente de saída do gerador e uma maior segurança na distribuição via aérea pela comunidade.

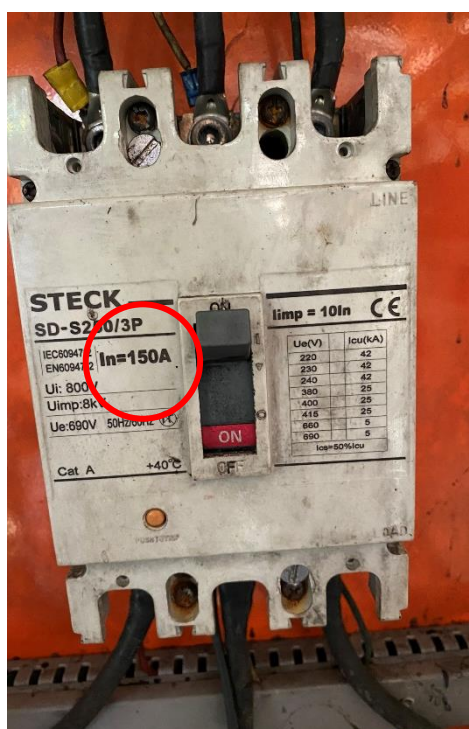
Foto 54

No gerador que atende a escola Estadual da Samsung, os condutores de saídas são de 3#25 + N25 + T25 (Foto 45 e 46), tendo um disjuntor de 150A (Foto 54) e uma chave blindada com fusíveis de 100A (Foto 55) como dispositivos de proteção.

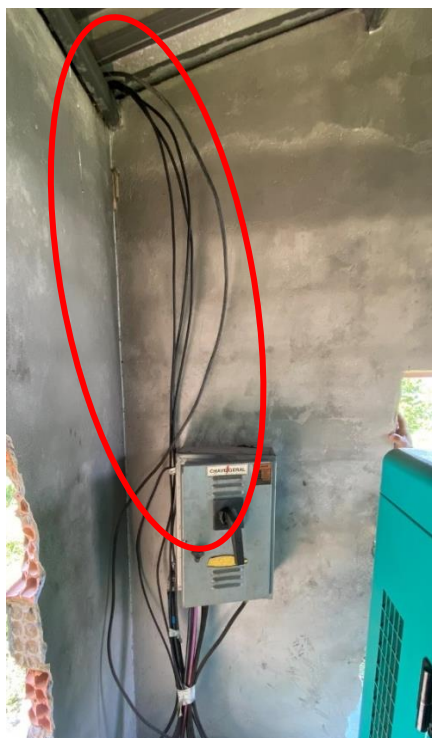
Os condutores de saída para a distribuição aérea são de alumínio, sendo duas fases e neutro de 16mm<sup>2</sup> e uma fase de 35mm<sup>2</sup> (Foto 58 e 59).

Foto 58 – Saída do circuito de distribuição aérea da chave blindada

Na foto 58 podemos ver a forma que os condutores de distribuição saem da caixa blindada, é recomendado que estes condutores saiam diretamente dos bornes do disjuntor de proteção, evitando emendas e más derivações.

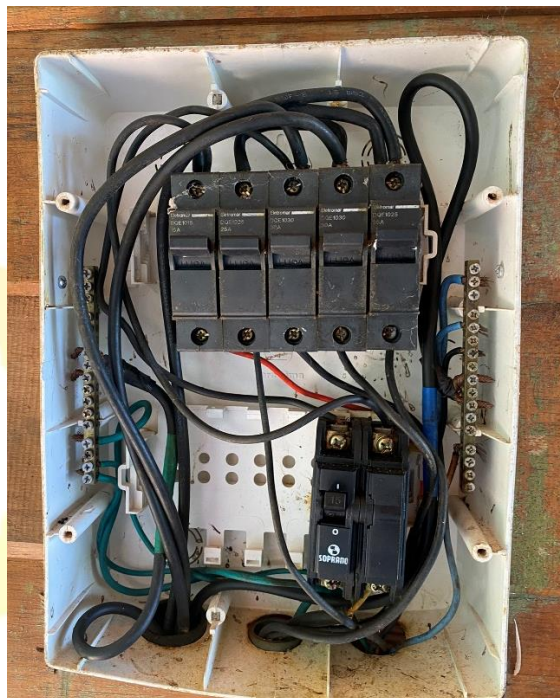
Foto 63 – Quadro de distribuição da Escola

Como vimos nas fotos: 63, 64 e 65 os disjuntores usados nos quadros de distribuição são do tipo NEMA, recomenda – se a troca dos mesmos para disjuntores do tipo Termomagnético (DTM) e a instalação de conectores terminais e o uso de pente de fases.

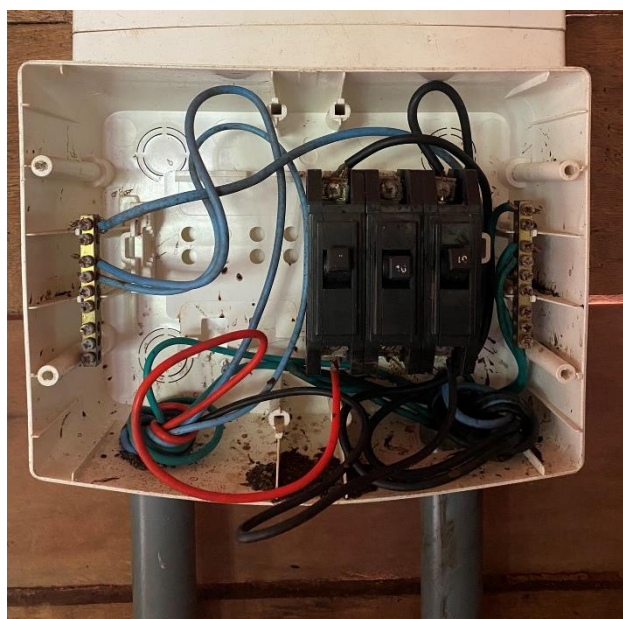
Foto 64 – Casa familiar (meninos)

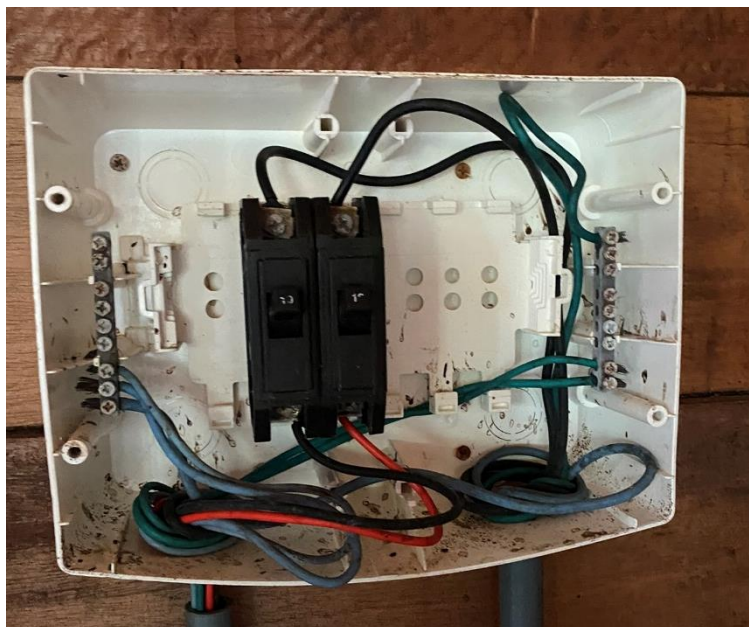
Foto 65 – Casa familiar (meninas)

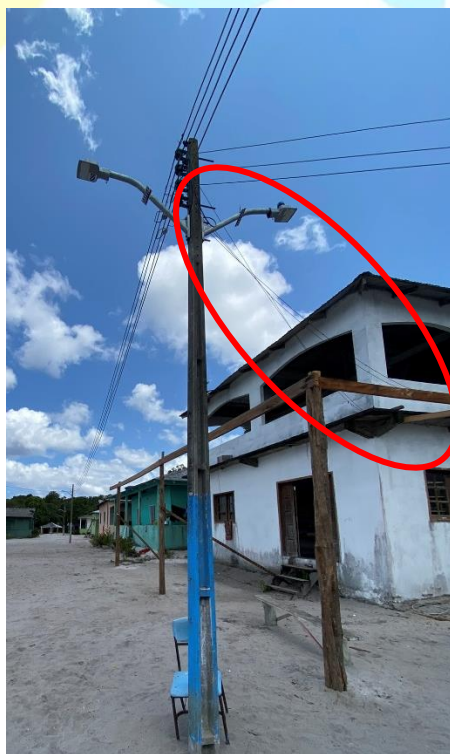
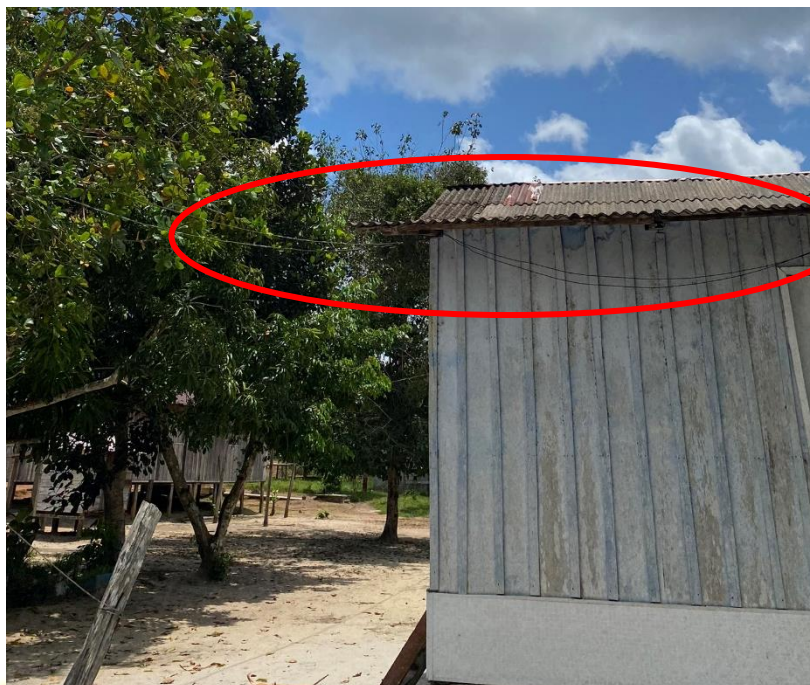
As ligações elétricas para as casas da comunidade são feitas de forma aérea (Foto 66 e 67), com condutores de  $1,5\text{mm}^2$  -  $4\text{mm}^2$ . Nenhuma das casas existe quadro elétrico, os circuitos são ligados diretamente dos condutores conectados nos postes.

Foto 66 – Conexão das casas com o poste de distribuição

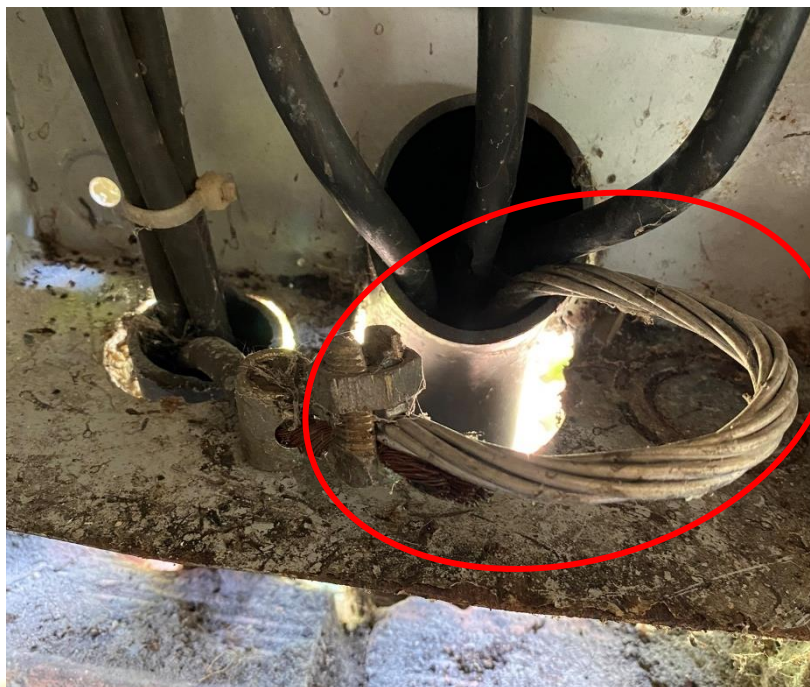
Foto 68 – Condutor tipo alumínio usado para aterramento da chave blindada

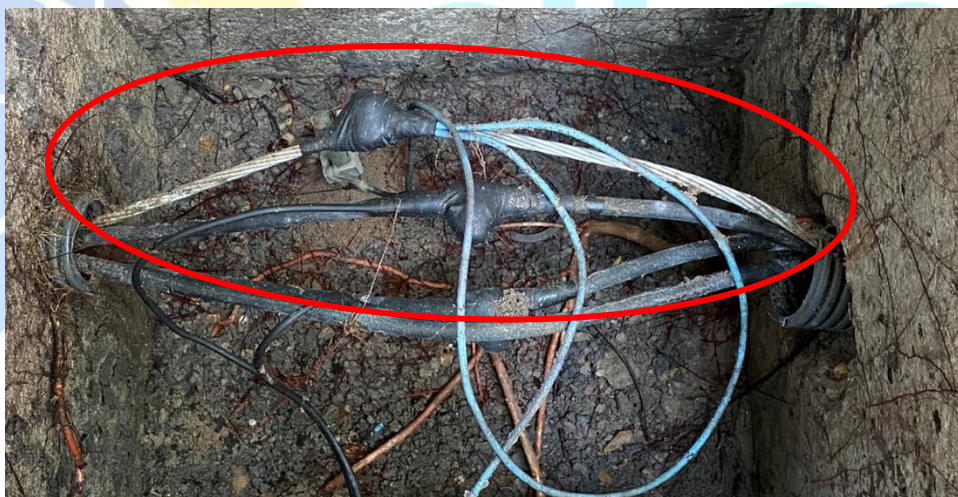
Foto 69 – Condutor tipo alumínio usado para aterramento

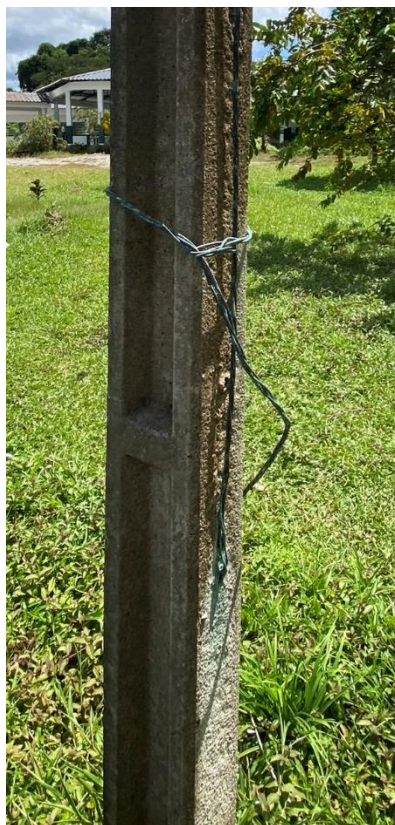
Foto 70 – Condutor de aterramento rompido
