# RELATÓRIO TÉCNICO SOBRE INSTALAÇÕES ELÉTRICAS

Local: Comunidade Indígena Três Unidos

Manaus, abril de 2024

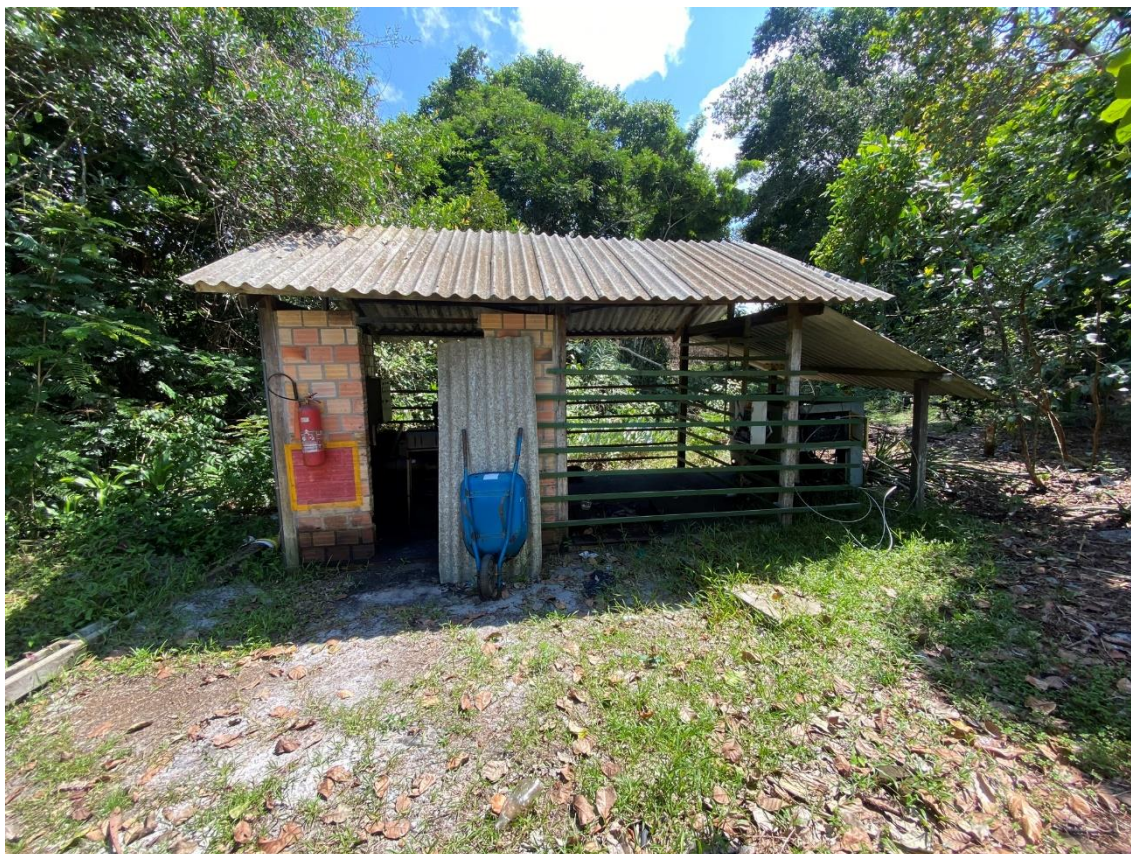
Foto 01 – Local onde está instalado o gerador para alimentação elétrica da Escola Estadual da Samsung

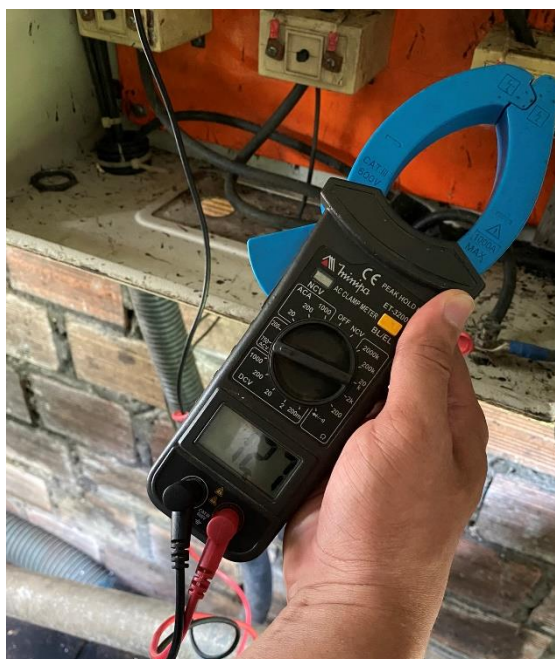
Foto 04

- 25 kVA;
- Tensão Fase + Neutro: 127V (Foto 04);
- Tensão Fase + Fase: 220V (Foto 05);
- Condutores de saída (Foto 06);

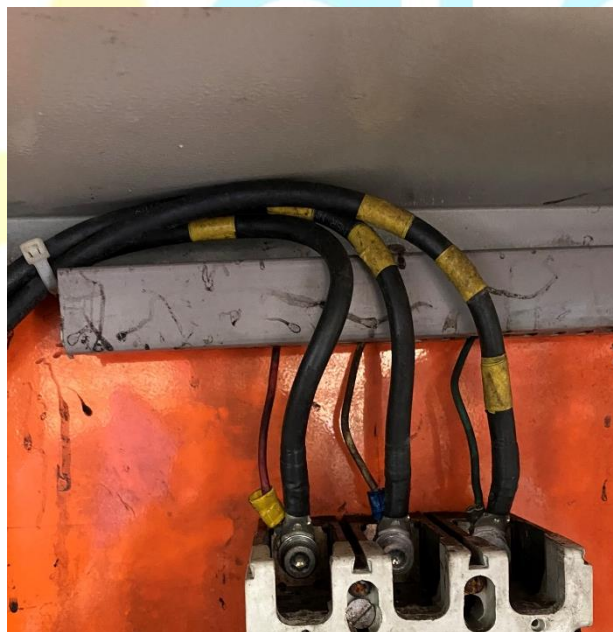
Foto 06 – Condutores de saída do gerador: 3#25mm<sup>3</sup> + N25 + T25

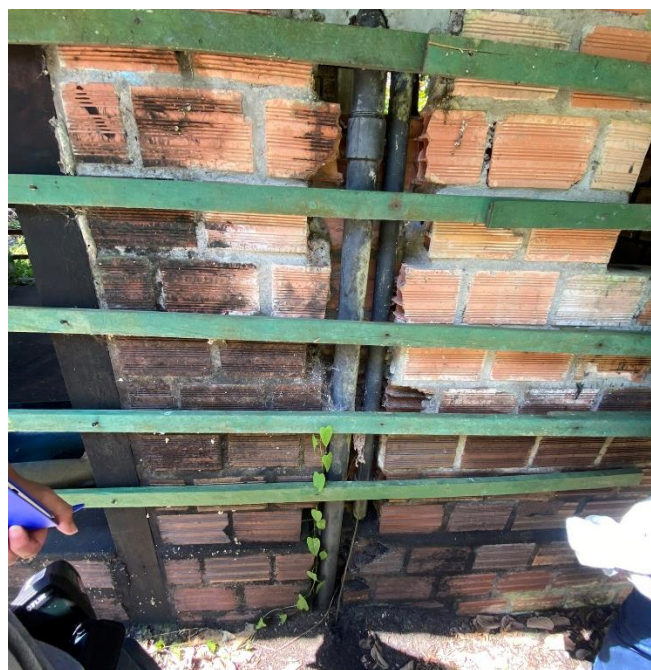
Na saída da caixa blindada sai um circuito trifásico com condutor de 25mm<sup>2</sup> + N25 + T25 até a caixa de passagem embutida no solo (foto 10 e 11).

Foto 10 – Saída do circuito trifásico de distribuição para a caixa de passagem

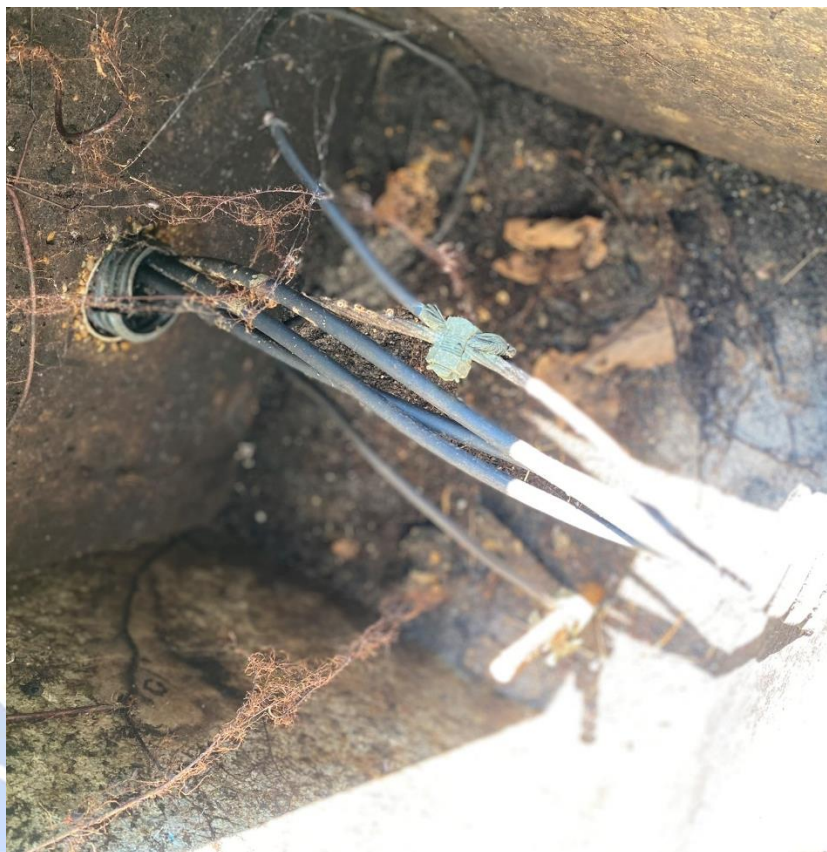
Foto 11 – Circuito trifásico passando pela caixa de passagem

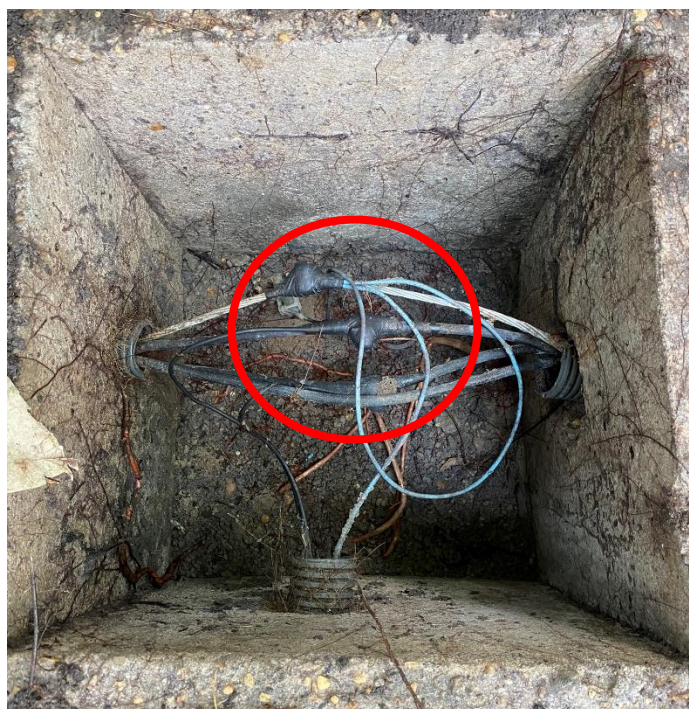
Foto 12 – Circuito de distribuição do gerador passando pela penúltima caixa subterrânea

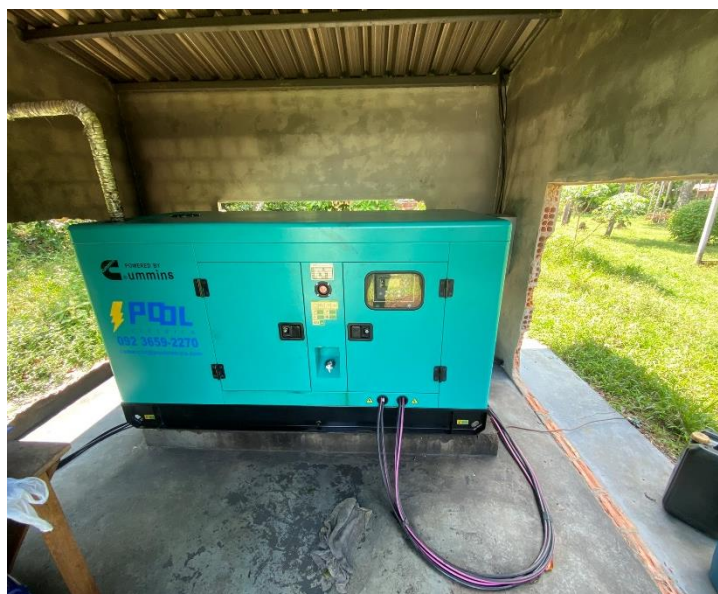
Foto 12 – Gerador de 75kVA que atende a comunidade

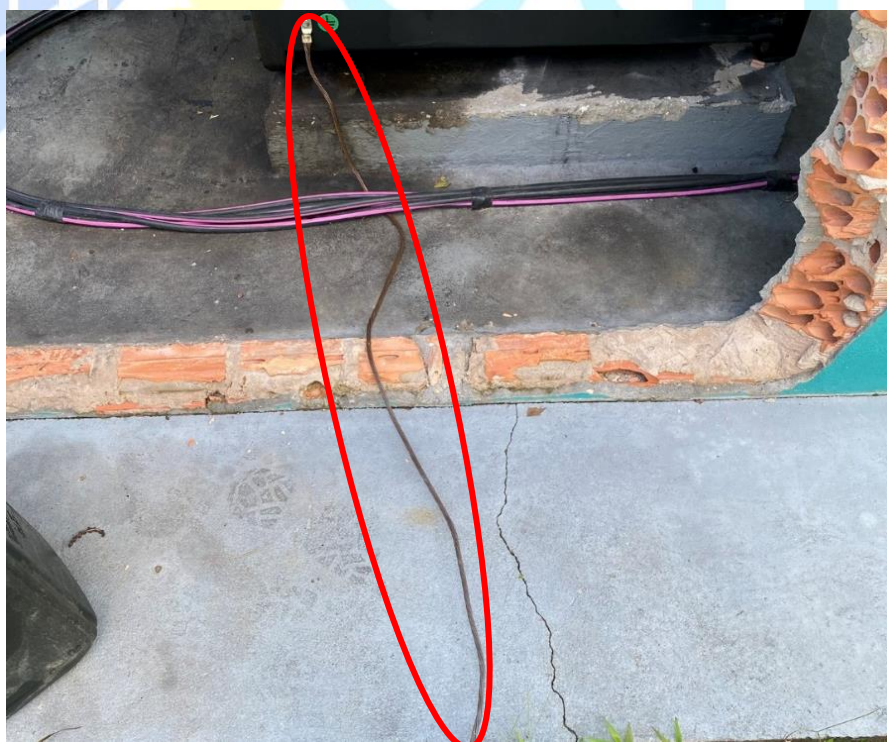
Foto 14 – Aterramento do gerador

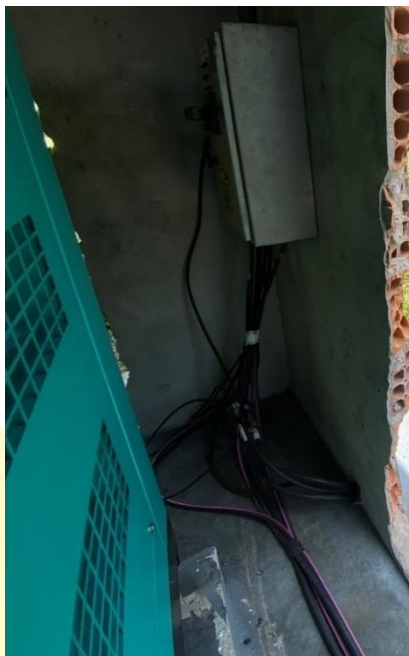
O circuito de saída do gerador vai para uma chave blindada (Foto 15), tendo fusíveis de 200A como dispositivos de proteção (Foto 16) e da chave sai condutores de 50mm<sup>2</sup> (Foto 17), na saída da chave blindada existe “jumpers” para distribuição da alimentação elétrica que vem do gerador (Foto 18).

Foto 15 – Condutores do gerador até a chave blindada

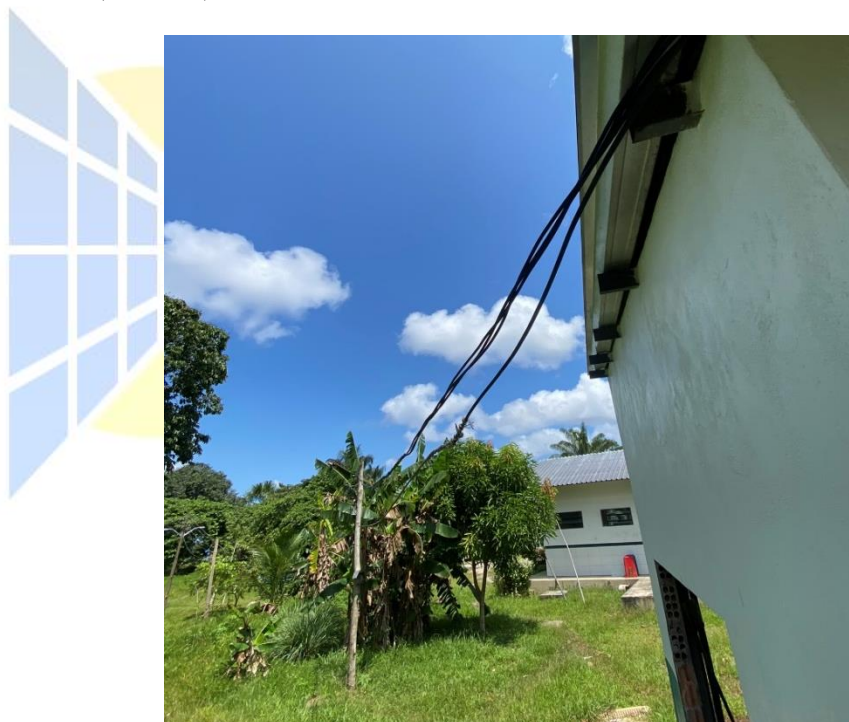
A distância do circuito de distribuição saindo da casa do gerador até o 1º poste: **8,5 metros** (Foto 19).

Foto 19 – Distância do circuito aéreo da casa do gerador até o 1º poste

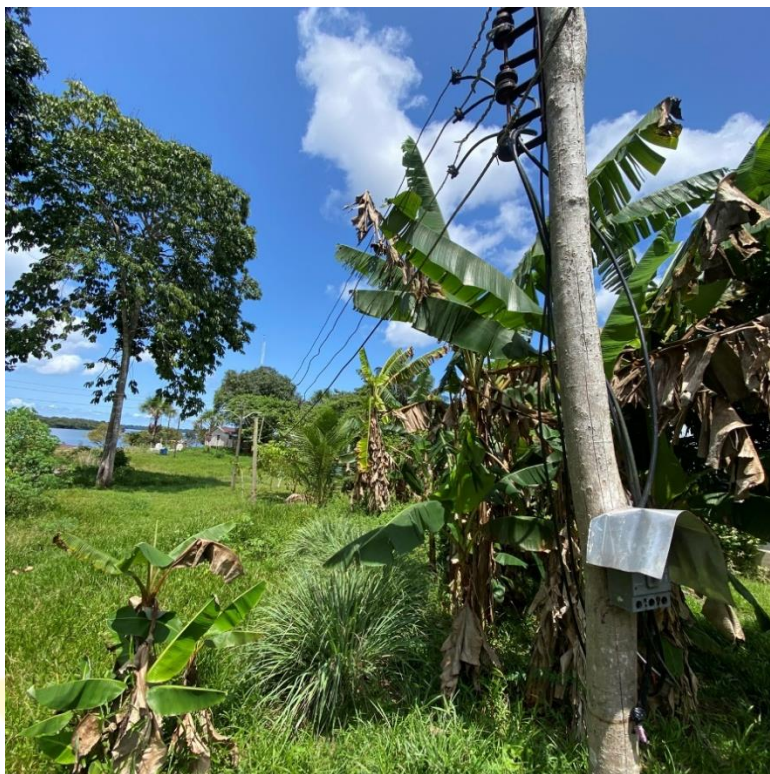
A distância do circuito de distribuição do 1º ao 2º poste: **10 metros** (Foto 20).

Foto 20 – Distância do 1º ao 2º poste

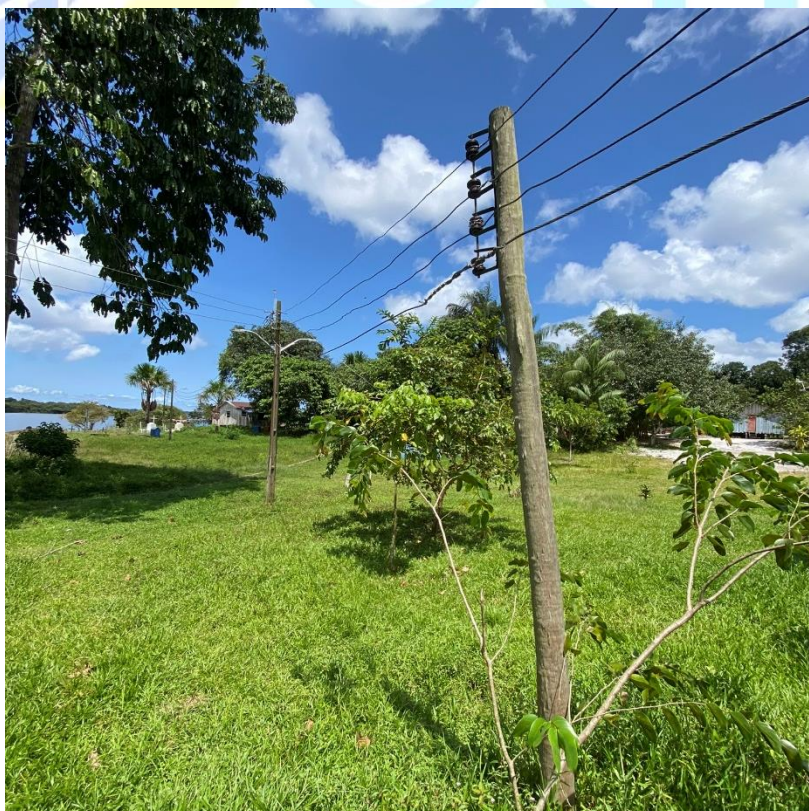
A distância do circuito de distribuição do 2º ao 3º poste: **7 metros** (Foto 21).

Foto 21 – Distância do 2º ao 3º poste

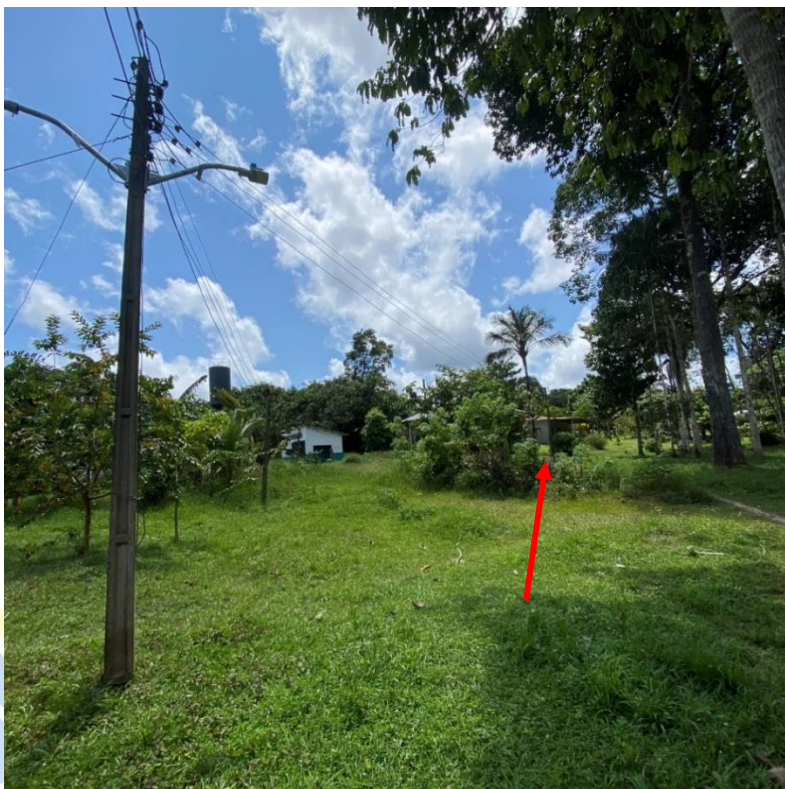
A distância do circuito de distribuição do 3º ao 4º poste: **12 metros** (Foto 22).

Foto 22 – Distância do 3º ao 4º poste

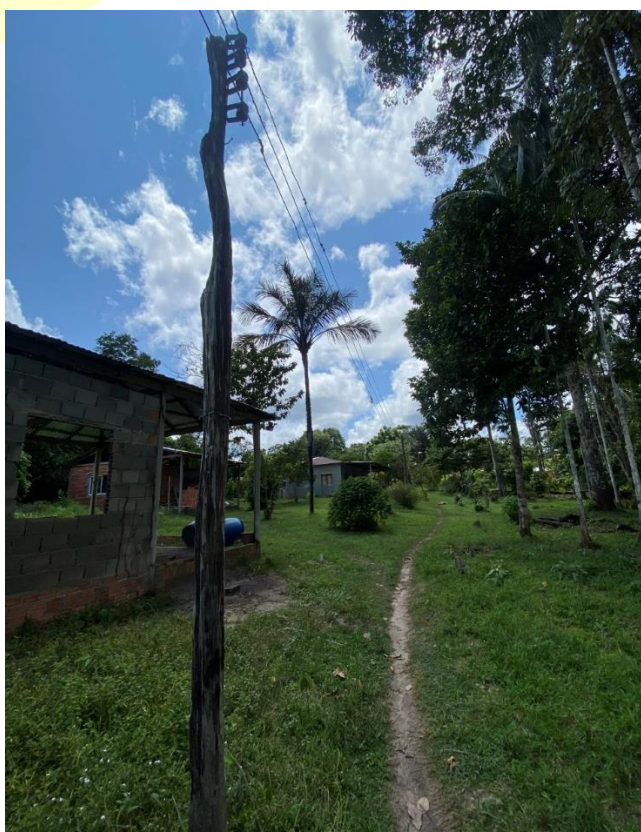
A distância do circuito de distribuição do 4º ao 5º poste: **12 metros** (Foto 23).

Foto 23 – Distância do 4º ao 5º poste

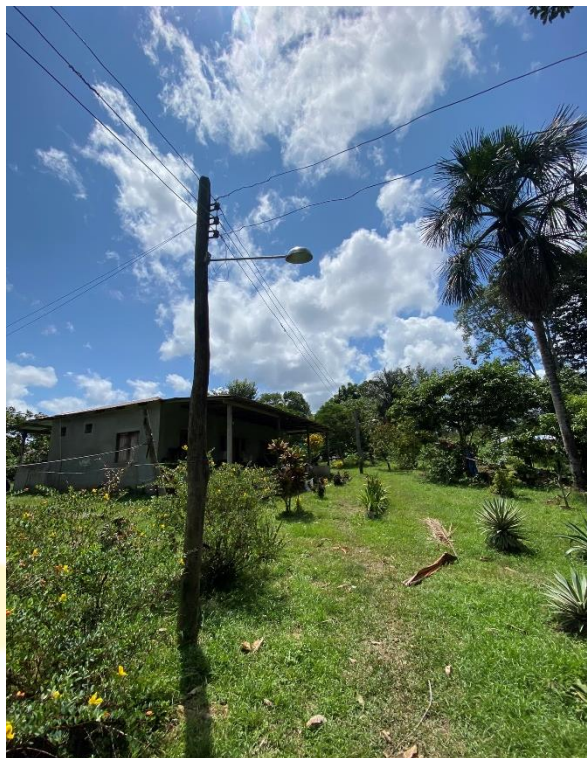
A distância do circuito de distribuição do 5º ao 6º poste: **12 metros** (Foto 24).

Foto 24 – Distância do 5º ao 6º poste

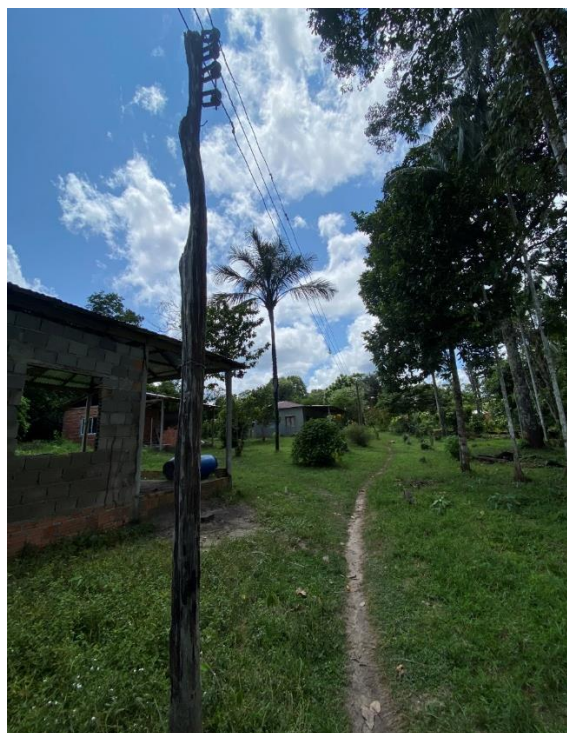
A distância do circuito de distribuição do 6º ao 7º poste (fim de linha): **7 metros** (Foto 25).

Foto 25 – Distância do 6º ao 7º poste

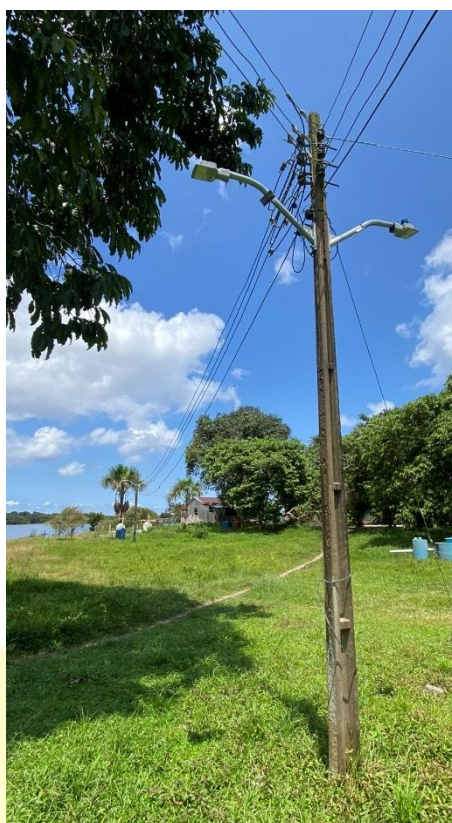
A distância do circuito de distribuição do 3º ao 8º poste: **30 metros** (Foto 26).

Foto 26 – Distância do 3º ao 8º poste

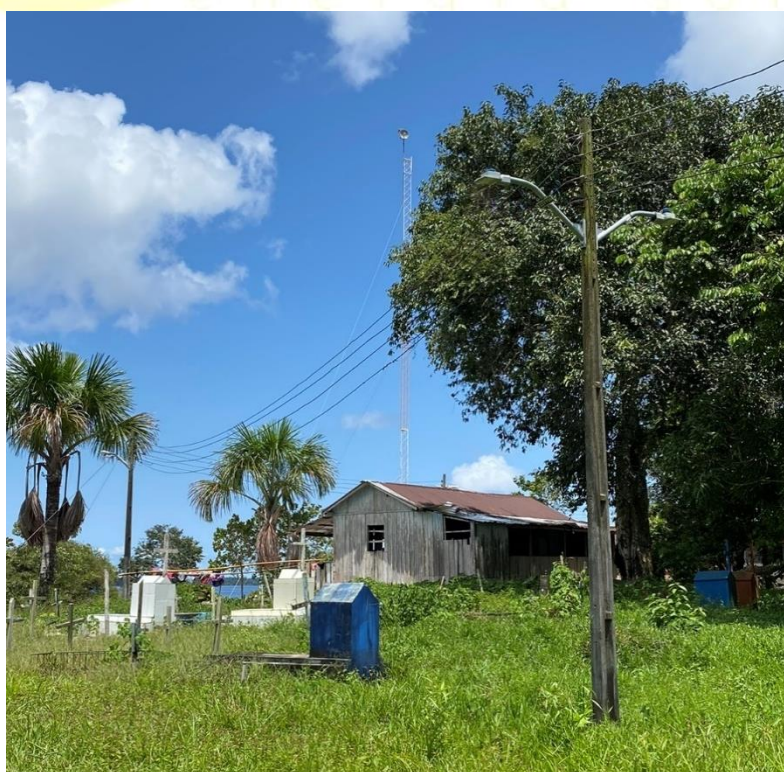
A distância do circuito de distribuição do 8º ao 9º poste: **30 metros** (Foto 27).

Foto 27 – Distância do 8º ao 9º poste

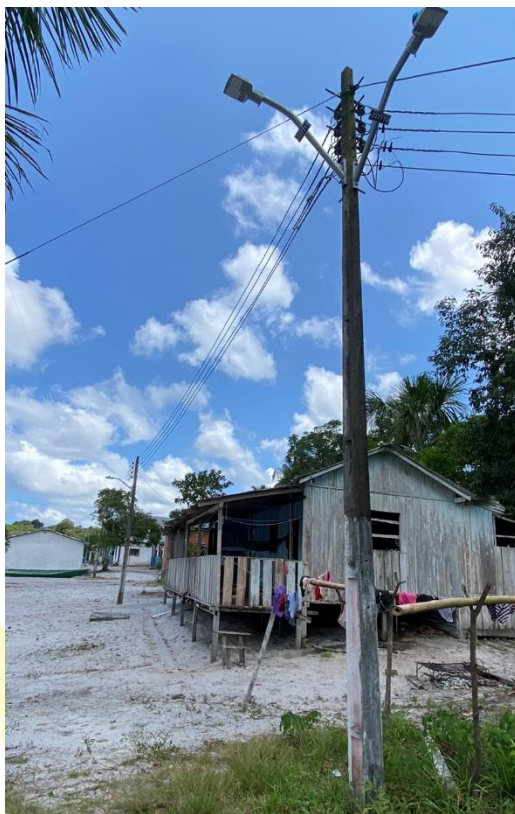
A distância do circuito de distribuição do 9º ao 10º poste: **12 metros** (Foto 28).

Foto 28 – Distância do 9º ao 10º poste

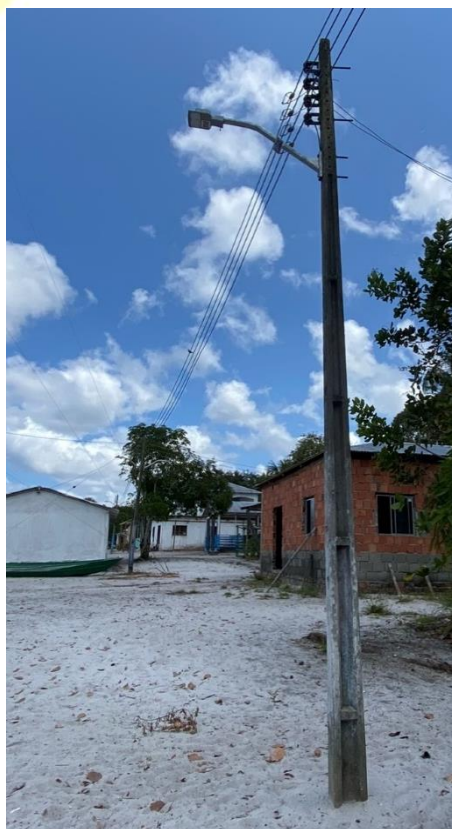
A distância do circuito de distribuição do 10º ao 11º poste: **12 metros** (Foto 29).

Foto 29 – Distância do 10º ao 11º poste

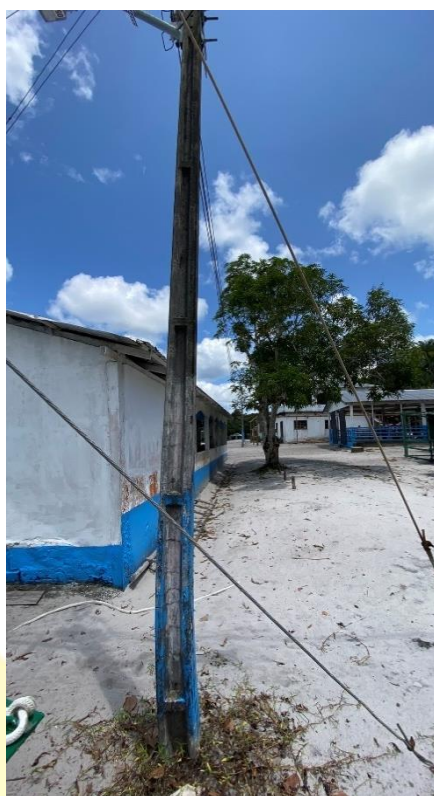
A distância do circuito de distribuição do 11º ao 12º poste: **30 metros** (Foto 30).

Foto 30 – Distância do 11º ao 12º poste

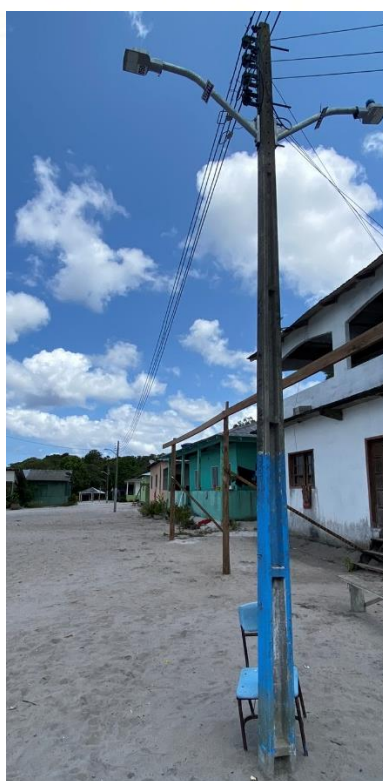
A distância do circuito de distribuição do 12º ao 13º poste: **30 metros** (Foto 31).

Foto 31 – Distância do 12º ao 13º poste

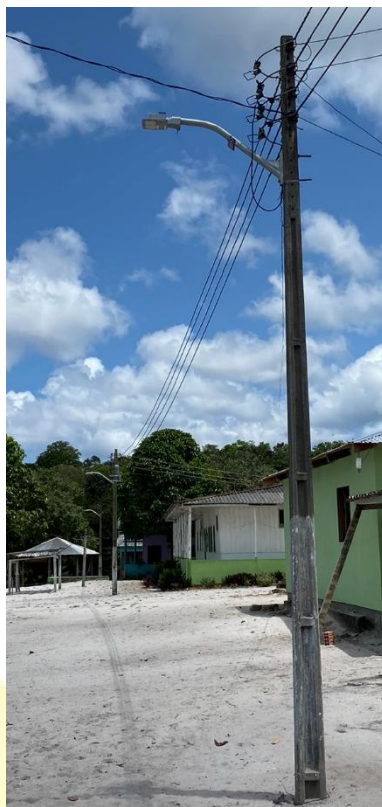
A distância do circuito de distribuição do 13º ao 14º poste: **30 metros** (Foto 32).

Foto 32 – Distância do 13º ao 14º poste

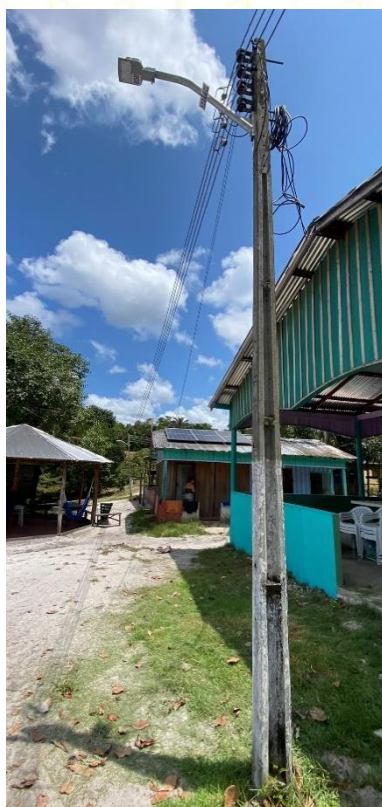
A distância do circuito de distribuição do 14º ao 15º poste: **30 metros** (Foto 33).

Foto 33 – Distância do 14º ao 15º poste

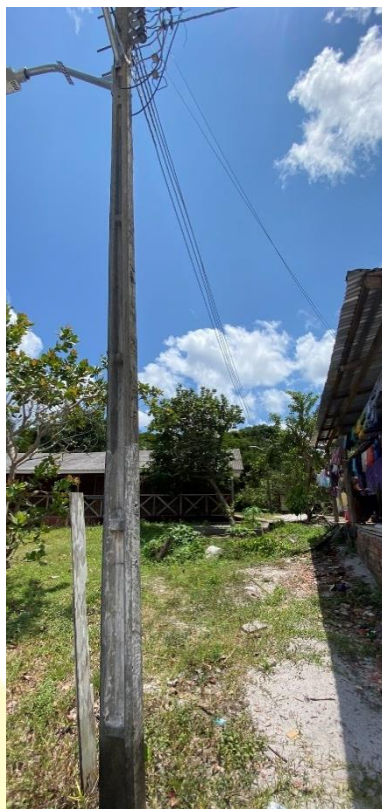
A distância do circuito de distribuição do 15º ao 16º poste: **30 metros** (Foto 34).

Foto 34 – Distância do 15º ao 16º poste

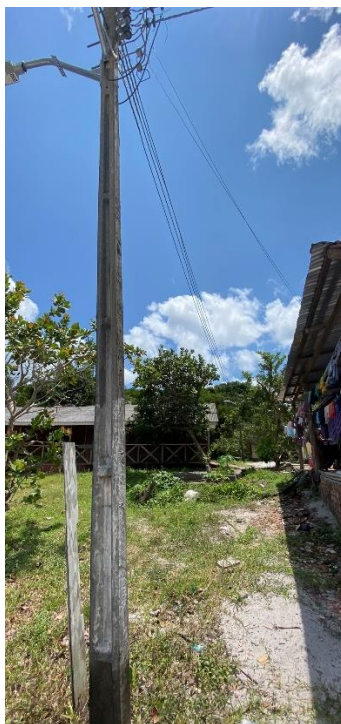
A distância do circuito de distribuição do 16º ao 17º poste (Fim de linha): **30 metros** (Foto 35).

Foto 35 – Distância do 16º ao 17º poste

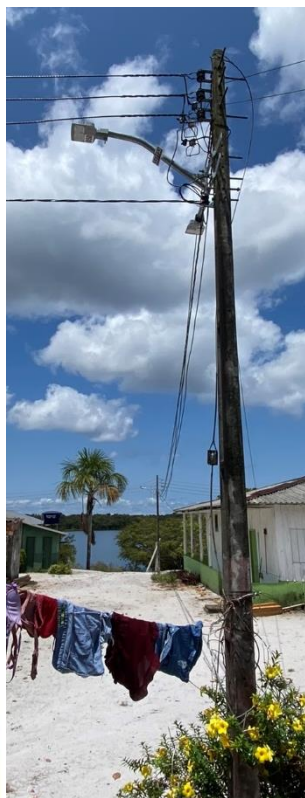
A distância do circuito de distribuição do 14º ao 18º poste: **30 metros** (Foto 36).

Foto 36 – Distância do 14º ao 18º poste

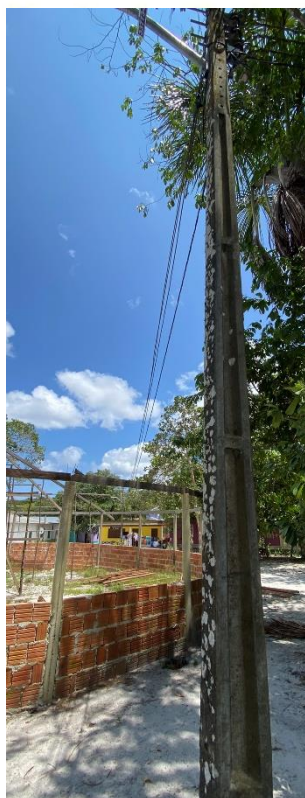
A distância do circuito de distribuição do 18º ao 19º poste: **30 metros** (Foto 37).

Foto 37 – Distância do 18º ao 19º poste

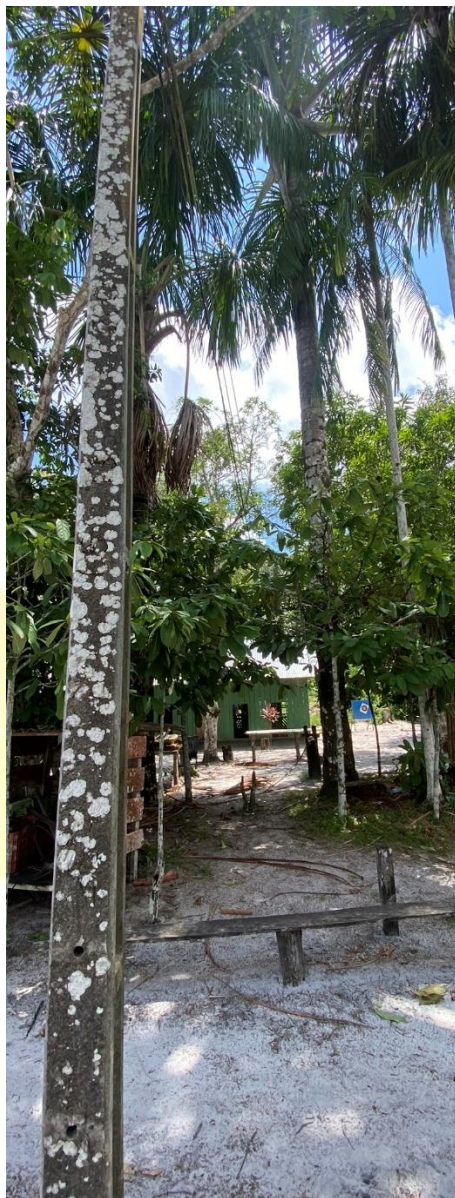
A distância do circuito de distribuição do 19º ao 20º poste (fim de linha): **30 metros** (Foto 38).

Foto 38 – Distância do 19º ao 20º poste

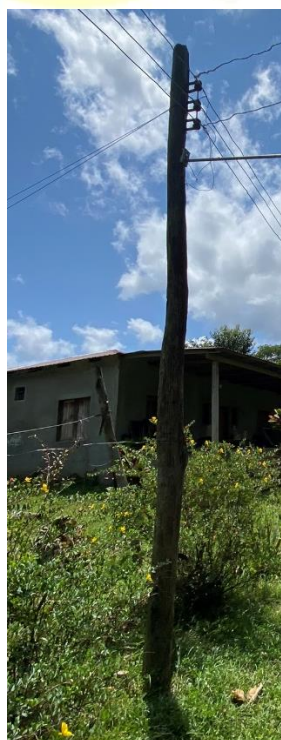
Durante a análise técnica foram encontrados postes de madeira e alguns postes de concretos danificados.

Foto 41 – Poste de madeira

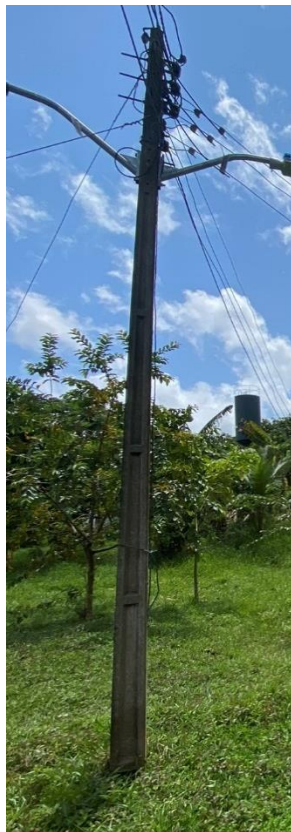
Foto 43 – Poste de concreto com vestígios de rachadura

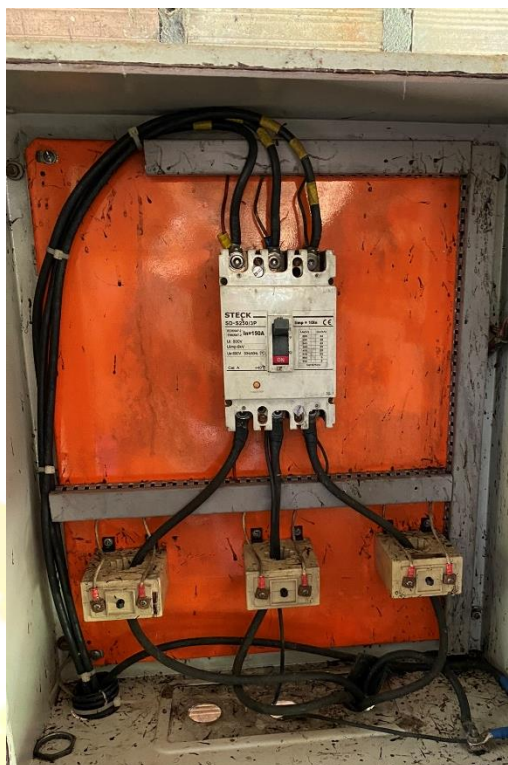
Na casa do gerador da escola Estadual da Samsung, os condutores encontrados estão em boas condições (Foto 45 e 46).

Foto 45 – Condutores do gerador da escola Estadual da Samsung

No gerador que atende a escola Estadual da Samsung, os condutores de saídas são de 3#25 + N25 + T25 (Foto 45 e 46), tendo um disjuntor de 150A (Foto 54) e uma chave blindada com fusíveis de 100A (Foto 55) como dispositivos de proteção.

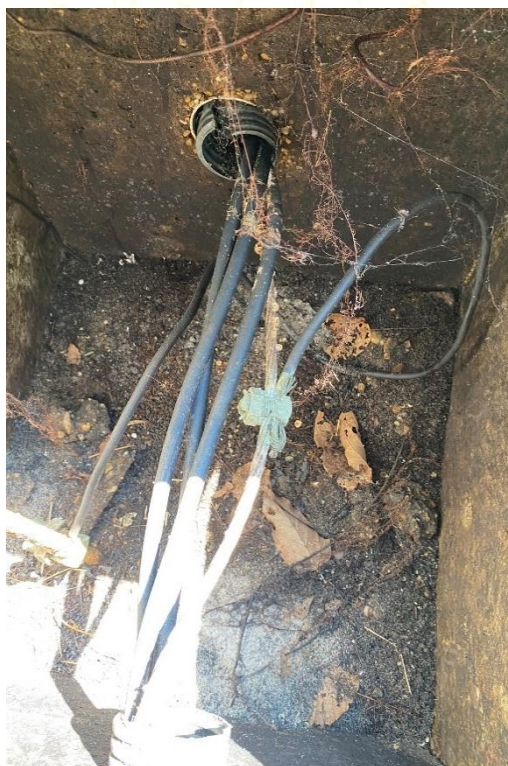
Foto 46 – Condutores do gerador da escola Estadual da Samsung

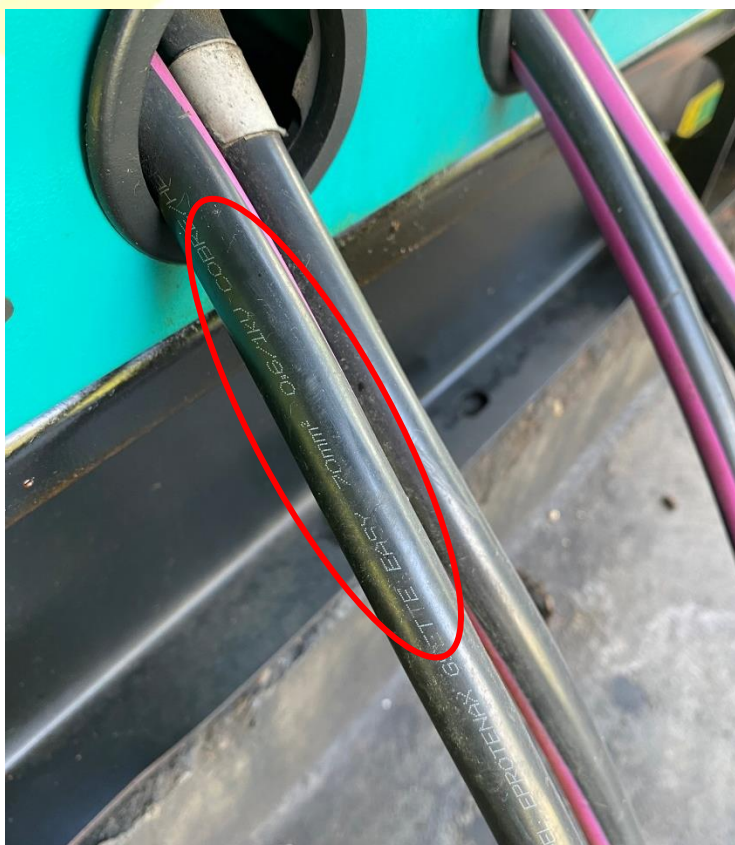
Foto 56

No gerador que atende a comunidade Três Unidos, os condutores encontrados foram de 3#70 + N70 (Foto 56). Tendo como dispositivo de segurança, uma chave blindada com fusíveis de 200A (Foto 57).

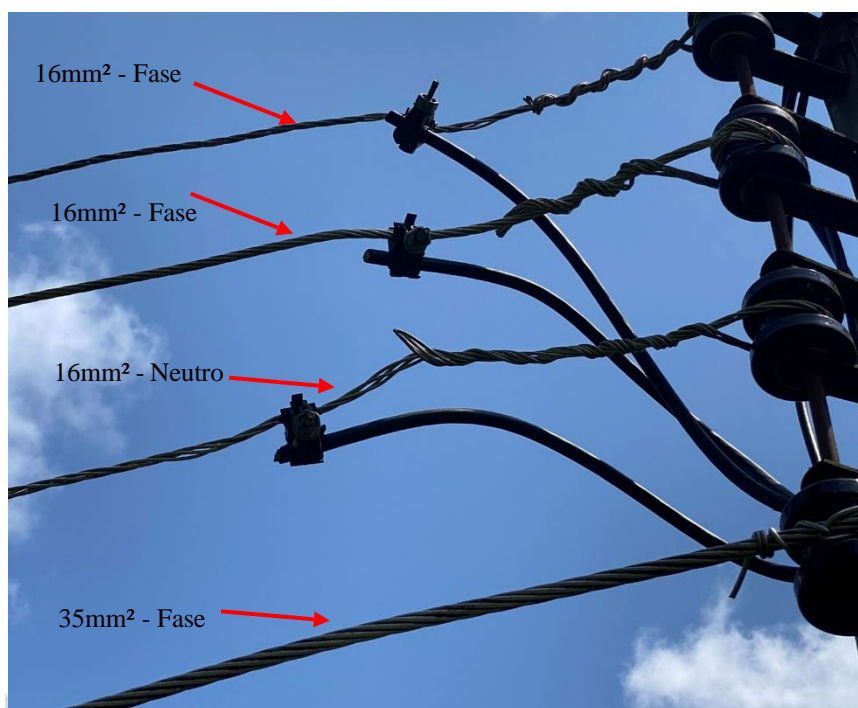
Os condutores de saída para a distribuição aérea são de alumínio, sendo duas fases e neutro de 16mm<sup>2</sup> e uma fase de 35mm<sup>2</sup> (Foto 58 e 59).

Foto 59 – Circuito de distribuição aérea

Recomenda-se a troca dos cabos de distribuição via aérea para cabos do tipo multiplexado de 95mm<sup>2</sup>, para que tenha um maior aproveitamento da corrente de saída do gerador e uma maior segurança na distribuição via aérea pela comunidade.

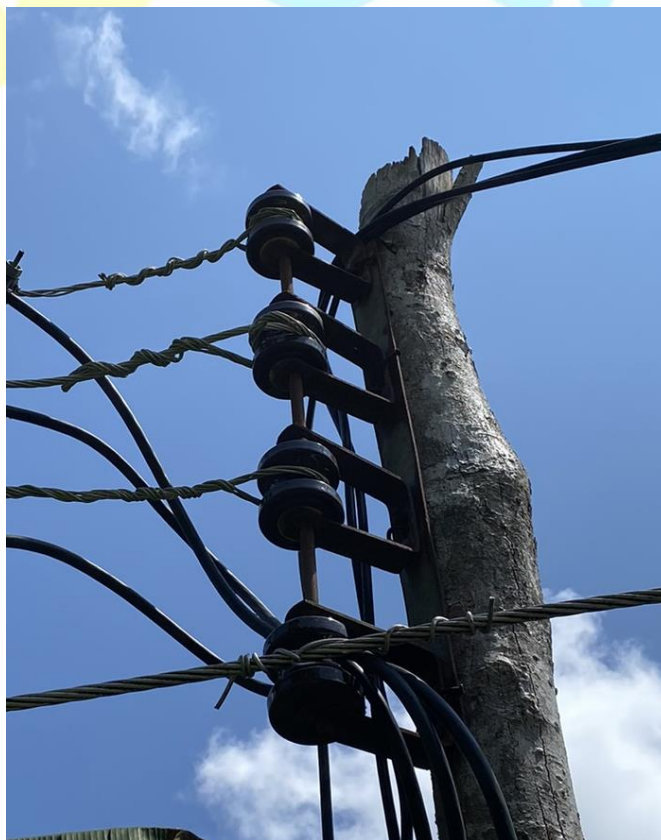
Os condutores vistos durante a inspeção, se encontram em bom estado de conservação, abaixo uns exemplos (Foto 60, 61 e 62):

Foto 60 – Isoladores em poste de madeira

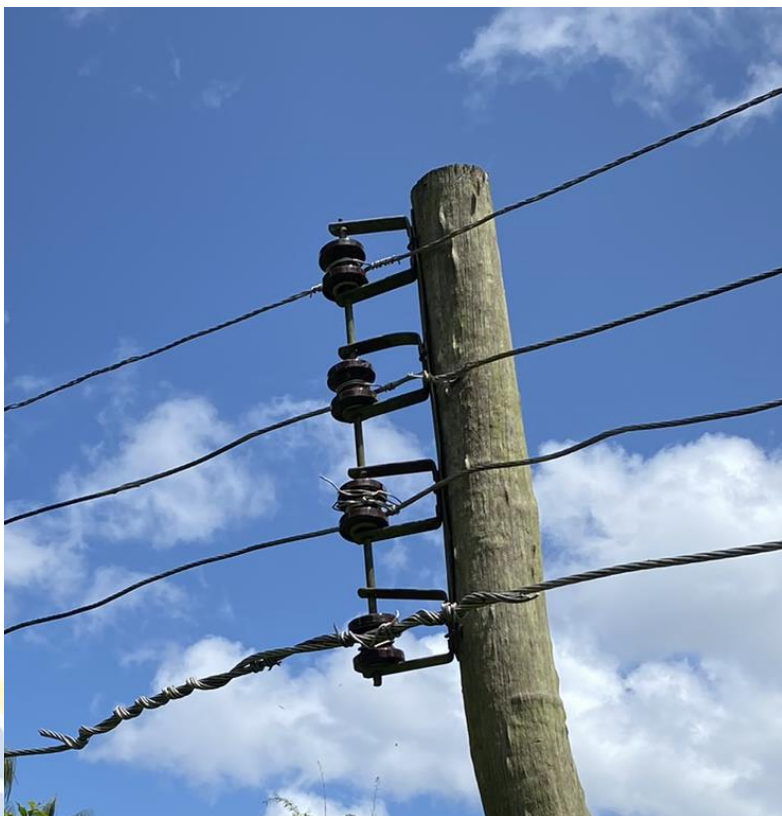
Foto 61 – Isoladores em poste de madeira

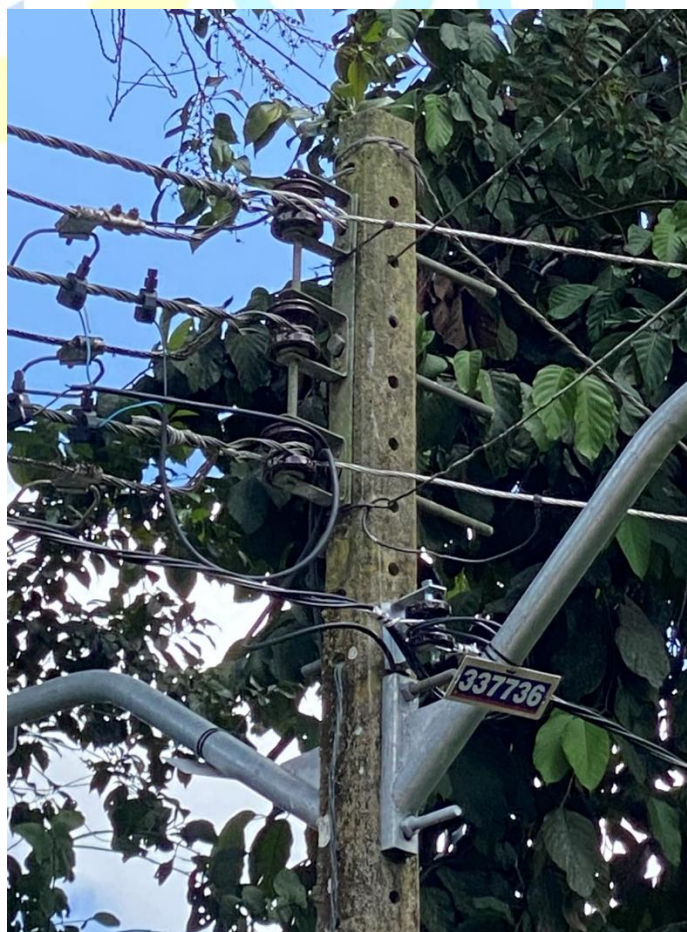
Foto 62 – Isoladores em poste de concreto

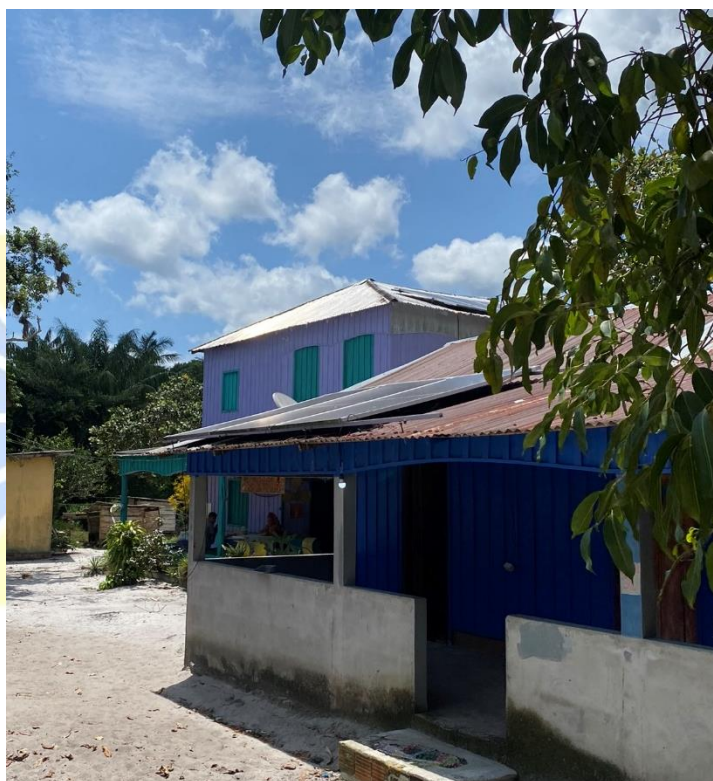
Vale destacar que cada residência já tem instalado um sistema solar OFF-GRID (Foto 71).

Foto 71 – Módulos solares usados para sistema OFF-GRID

Após a realização das adequações das instalações elétricas na comunidade Três Unidos, é possível a instalação do sistema solar On-Grid zero.
